Tilstandsrapport  
med  
forslag til handlingsplan  
Februar 2012

**Hyllested Vandværk**

1. Del Tilstandsrapport og handlingsplan
2. Del Egenkontrol- og overvågningsprogram (udkast nr. 1)
3. Del Generelt om tilstandsrapport og handlingsplan

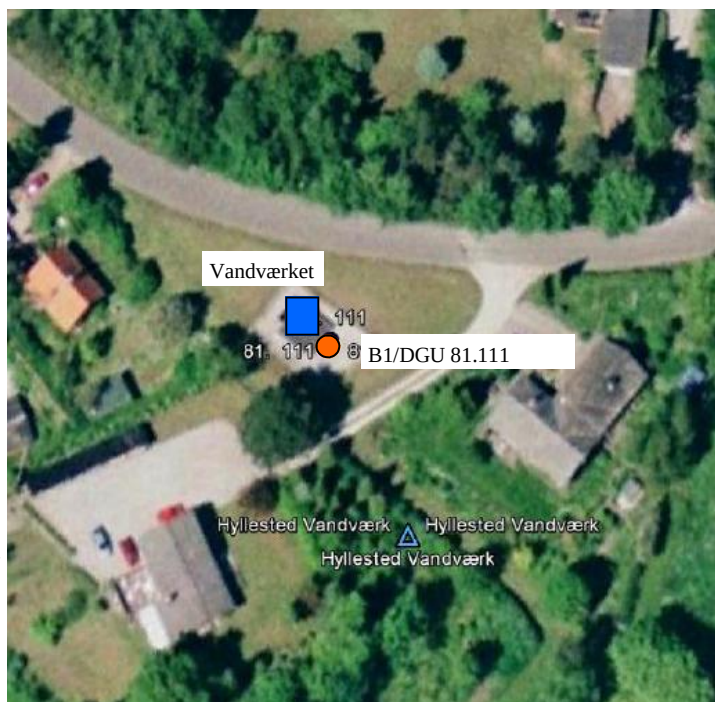
Det anbefales i handlingsplanen at få udført et hovedeftersyn og korrekt montering af pumpe med pejlerør, ny rustfri flangekobling, så selve boringens top er tæt, hvilket ikke er tilfældet p.t., og den er meget rusten.

Er pumpen ikke helt korrekt monteret, kan det betyde ødelæggelse af boringen og i værste tilfælde få den til at give sand og dermed et behov for en erstatningsboring.

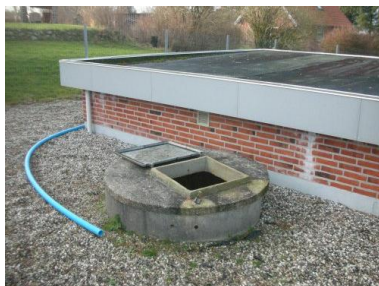
B1

Rusten forerørsforsegling / utæt

Det foreslås bl.a. at få undersøgt selve monteringen af pumpen med pejlerør, rustfri flangekobling og evt. få ført boringen op som en moderne terrænstation med ny prøvehane, manometre til tæthedskontrol af både stigrør råvandsledning og forerør, så uheld med bl.a. bakterier kan undgås.

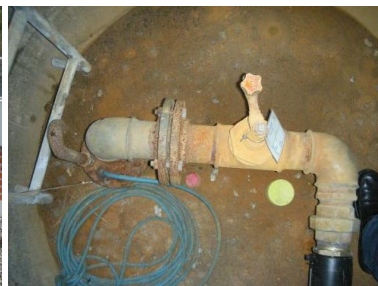
Utæt tørbrønd

Tørbrønd B1  
Tegn på utæthed

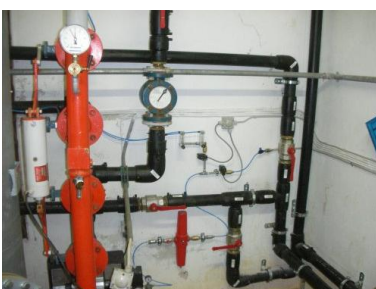
Direkte udpumpning, en mulighed.

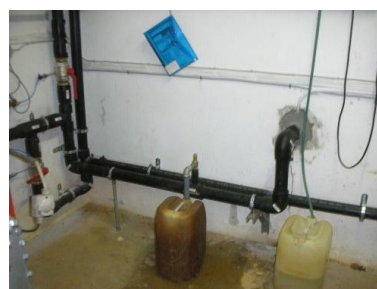
Ledningen er ret ny og i orden, men der ses nye revner i væggen, hvor råvandsrøret er støbt fast. Der burde være indsat en bøsning og en fleksibel plastfuge mellem bøsning og råvandsledning samt sikret at der ikke opstår pludselige trykstød ved start og stop - er bemærket som opgave under handlingsplan.

Kraftige stød ved pumpestop og start (mest ved stop). Hvis pumpe ikke er ophængt korrekt med styr, kan boringen tage skade ved disse vibrationer.

Indgang råvand  
Store trykstød

Montere "soft start og stop" på dykpumpe, da den nuværende giver alvorlige trykstød.

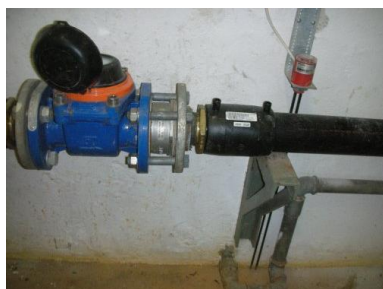
Hovedmåler  
Skal sidde efter hydrofor!

Hovedmåler skal flyttes til efter hydrofor, hvis der ønskes korrekte kurver over natforbruget.

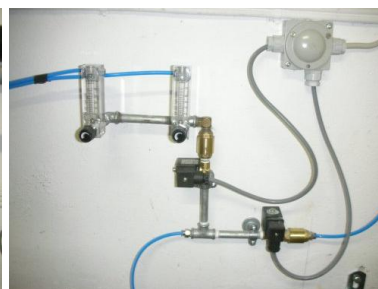
Luftdosering!
