Risikovurdering  
af  
indvindingsoplandet  
til  
**Ø. Hornum Vandværk**

Risikovurdering er udarbejdet af : Jørgen Krogh Andersen, Hydrogeolog, DVN - tlf. 98 66 66 66  
Kvalitetssikring : Dorthe Michelsen, Teknisk Assistent, DVN

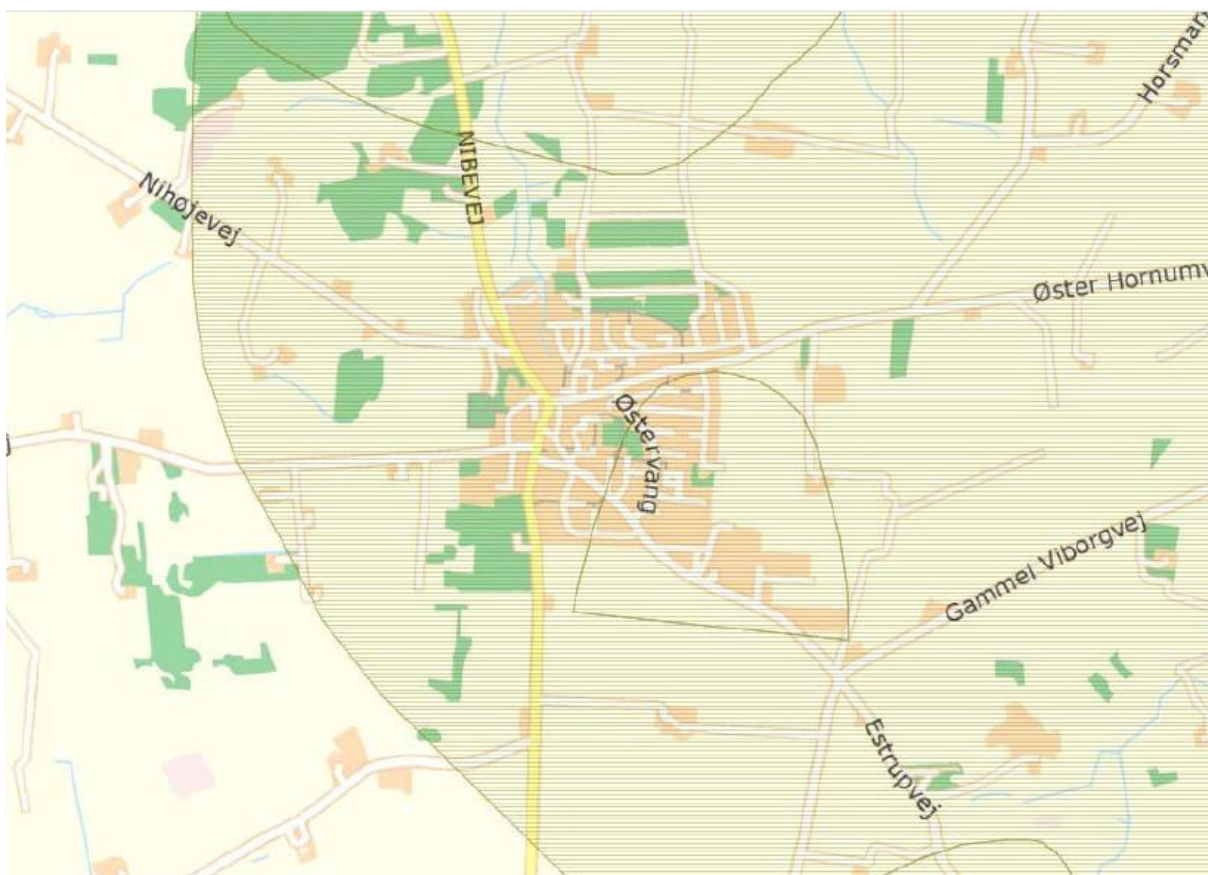
Indvindingsopland:

Grundvandet dannes i et område, som ligger sydvest for vandværkets indvindingsboringer.

Med en skønnet grundvandsdannelse på 100 mm pr. år og en årlig indvinding på ca. 65.000 m<sup>3</sup> vil oplandet være på ca. 65 ha.

Arealanvendelsen er ifølge kortet over indvindingsoplandet en blanding af by i nærområdet og landbrug.

Skulle der indenfor det markerede indvindingsopland, bilag 1, komme forespørgsel fra kommunen eller blive annonceret om varmepumpeanlæg er anbefalingen følgende:

1. Terrænnære anlæg med jordslanger udgør ikke nogen risiko for vandværkets grundvand, men for god orden skyld anbefales det, at vandværket meddeler kommunen, at man herfra bør stille vilkår om, at der kun anvendes ren sprit og saltvand i sådanne anlæg og undlade andre tilsætningsstoffer, som muligvis kan udgøre en trussel.
2. Søges der derimod om varmepumpeanlæg for boringer i jeres indvindingsopland, bilag 1 – anbefales det, at vandværket straks meddeler anbefaling om afslag på sådanne ansøgninger. Begrundelsen er den risiko, man påfører vandværket som følge af evt. fejl under boreprocessen – herunder mangelfuldt tilsyn i anlægsfasen.

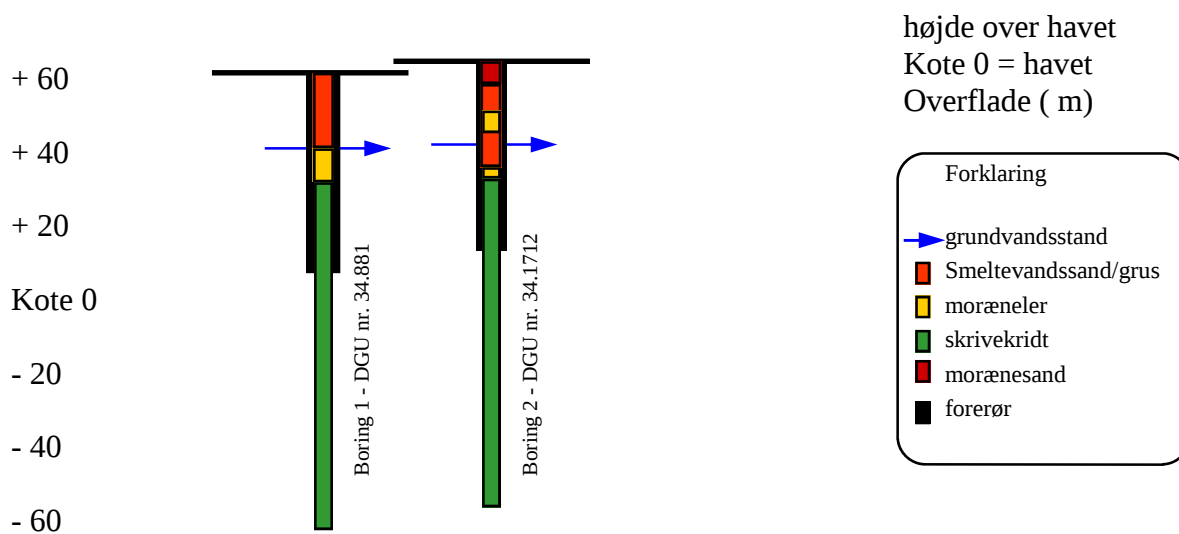
De store forskelle i udvalgte analyseparametre skyldes antagelig mest, at de 2 boringer er udført med 2 forskellige boremetoder og af 2 forskellige brøndborere, se bilag 2 fra udkast til tilstandsrapport 2008. Det ses af borejournalen, at der er forskel i forerørets dybde, hvilket kan være den mest væsentlige forklaring. Det almindelige kendte fænomen som "skorstenseffekten" kan også have en betydning. Bemærk dog at der kan være stor forskel i oplysninger i borejournal og de faktiske forhold. Det anbefales dog, at vandværket blot benytter boringerne som foreslået i udkast til tilstandsrapport og foretager egenkontrol.

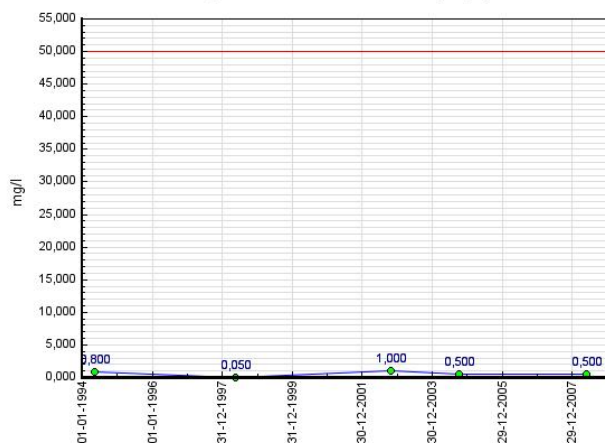
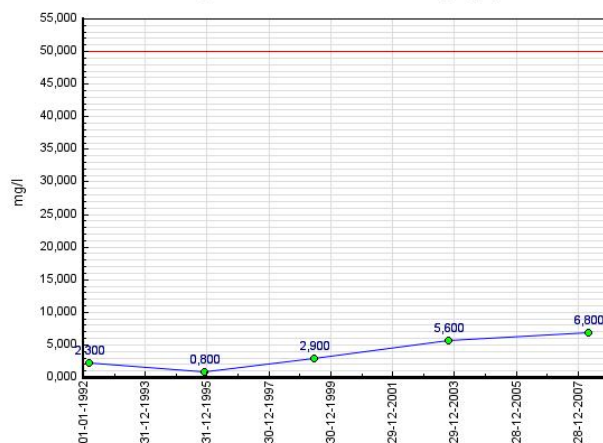
Graferne for udviklingen i nitrat fra drikkevandet viser ikke en tendens til stigning, og som sådan vurderes, at vandværket har en stabil forsyning med rent grundvand, som overholder nitratgrænseværdien på både kort og langt sigt.

Grundvandet hentes op fra 2 boringer, som viser en ret stor forskel i ex. nitrat og opløst jern, hvilket tyder på, at det grundvand, som strømmer ind i boringerne, sker fra forskellig dybde.

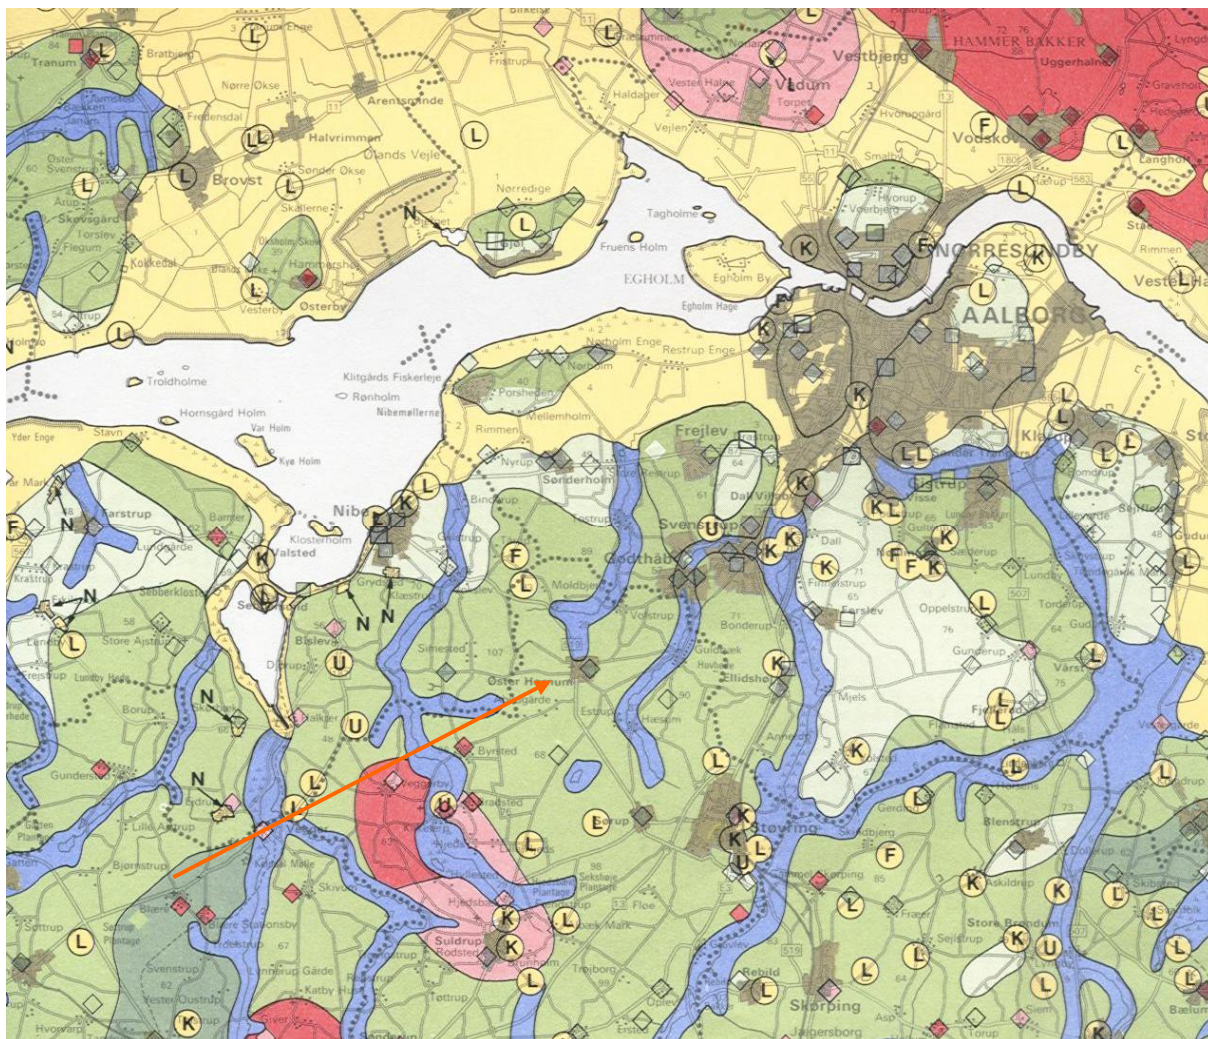
## Sårbarhedskort :

Grundvandet er delvis naturligt beskyttet, hvilket betyder, at vandværkets situation ligger imellem den helt gunstige beskyttelsessituation "velbeskyttet grundvand" og den mindre gunstige situation "ubeskyttet grundvandsmagasin".
