Tilstandsrapport  
med  
forslag til handlingsplan  
Marts 2011

**Gylling Vandværk**

### **Delrapport nr. 1 - Tilstandsrapport med forslag til handlingsplan og opgaver.**

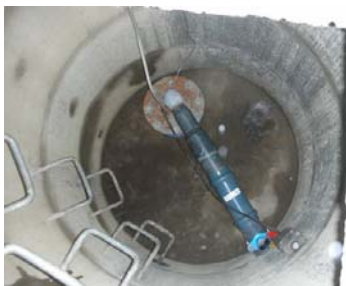
I forbindelse med et uheld ved B5 blev det påvist, at der forekommer en meget stor lækage ned langs boringens forerør.

De udførte separationspumpninger viser, at BAM kan nedbringes alene ved separationspumpning, men det foreslås at overbore de bestående boringer, idet forløbet har vist, at der er en udpræget utæthed og skorstenseffekt omkring B5.

Boring 5

B5 og B3 overbores med stor diameter, hvorved utætheder i de gamle forerør og ned langs ydersiden af de gamle borer lukkes.

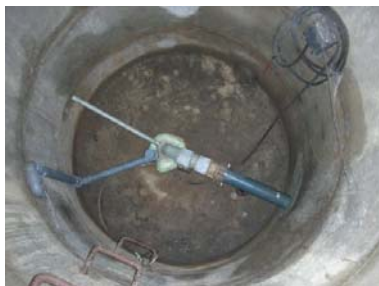
Boring 3 (B3), DGU nr. 108.76 - er normalt ikke i brug grundet højt nitrat og BAM-indhold. Anvendes under pumpeforsøg med B5.

Boring 3 - kun i brug  
som reserveboring

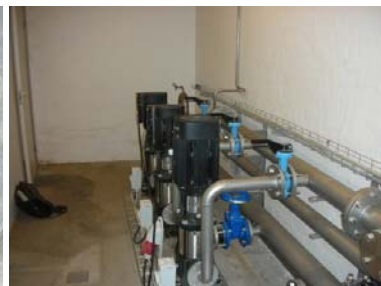
3 frekvensstyret pumper

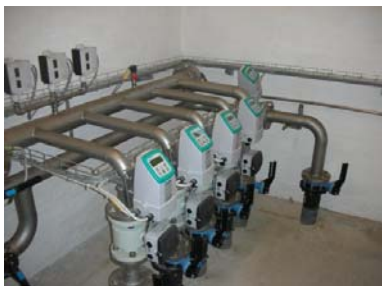
4 udgange med  
elektronisk måler samt rå-  
vandsmåler bagerst.

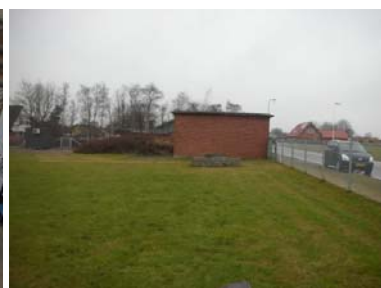
Vandværket B3 og B5  
B5 i forgrunden hvor billedet er  
taget fra. Ifølge Peter fra besty-  
relsen har der været ral/grus som  
adgangsvej langs hegnet samt på  
to firkanter omkring B5 og B3.  
Det er på disse arealer at oprens-  
ningen for BAM skal have fokus  
i form af nedsivning af rensset  
vand fra afværgepumpningen.
