Opdateret  
Tilstandsrapport  
med  
forslag til Handlingsplan  
Februar 2010

**Assensvejens Vandværk**

Opdateret tilstandsrapport er udarbejdet af : Jørgen Krogh Andersen, Hydrogeolog , DVN - tlf. 98 66 66 66  
Kvalitetssikring : Dorte Michelsen, Teknisk Assistent, DVN

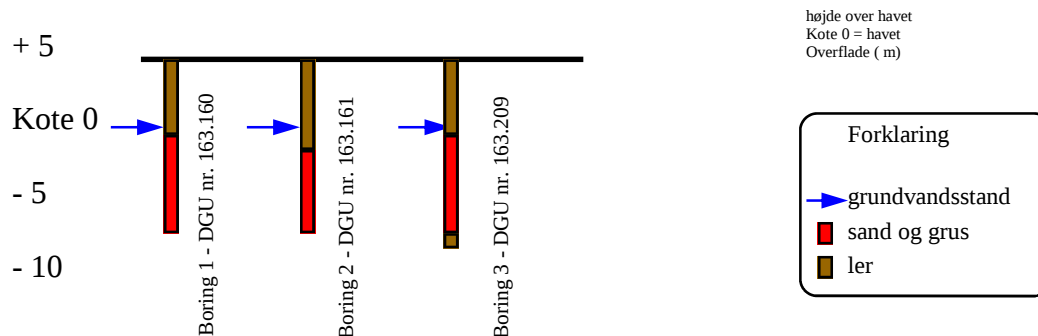
Boringernes jordlag er illustreret på tegningen herunder.

Det ses, at B1, som indvinder med en lille pumpe, har det laveste indhold af klorid.

Det ses, at især boring 2 og 3 har et højt indhold af klorid (over grænseværdien).

Det skyldes, at der i boring 2 og 3 har været installeret for store dykpumper.

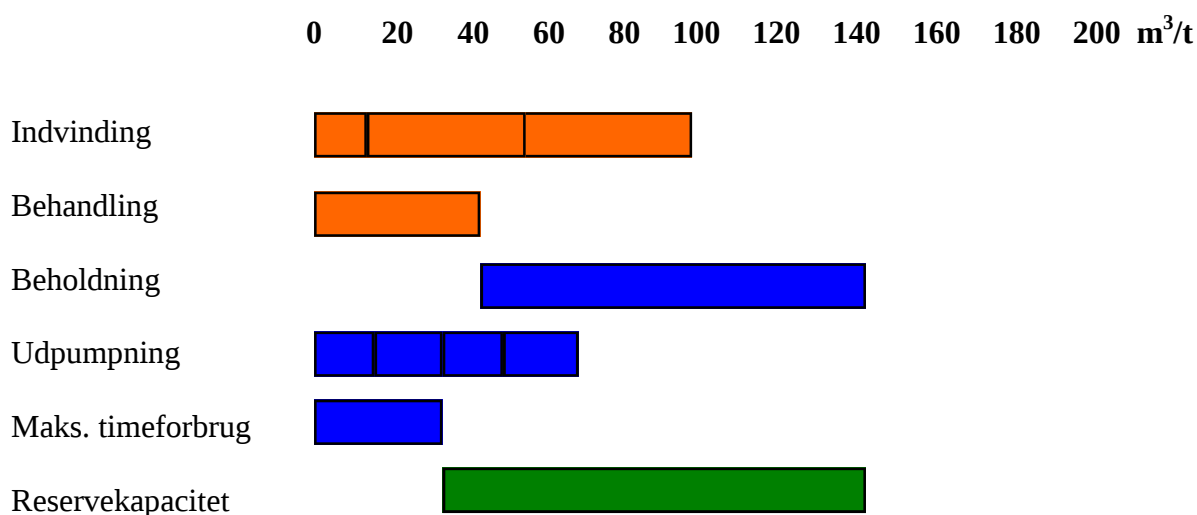
### Kapacitetsdiagram

## Viser forholdene før ændring af indvindingsstrategien

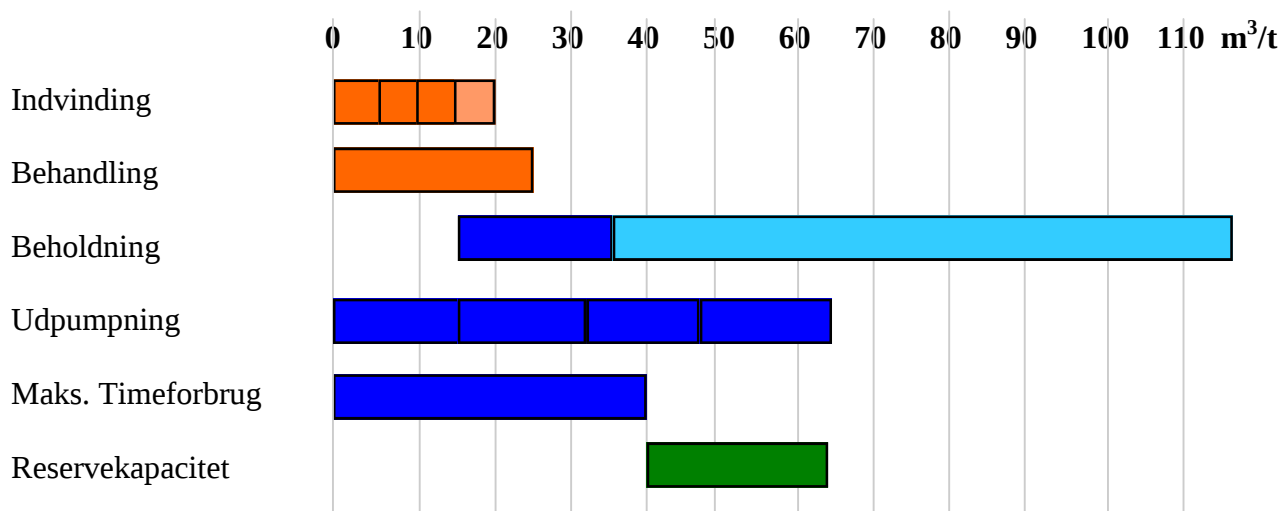
### Kapacitetsdiagram

Det er oplyst, at planen for 2007 følges, og at der indvindes skånsomt over 10-20 timer dagligt. Vandværket modtager ca. 25 pct. af sit vandforbrug fra FaaborgVand.

Der er med SRO indført ny strategi for, hvornår der flyttes drikkevand fra vandværket til den store rentvandstank - trykzone 2. En mere jævn indvinding kan på sigt medføre, at vandkvaliteten stabiliseres og evt. forbedres på kildepladsen. Vandværket har stadigvæk en pæn overkapacitet og stor forsyningssikkerhed.

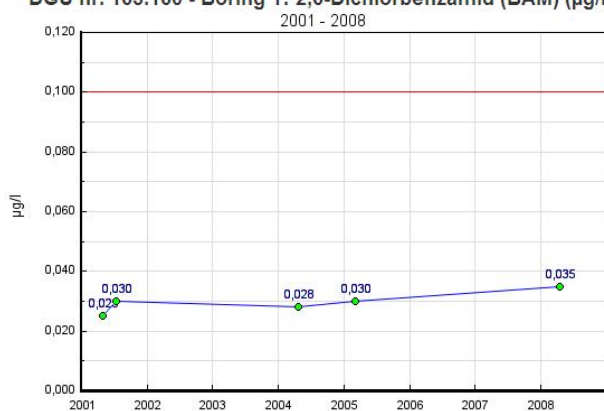
DGU nr. 163.160 - Boring 1: 2,6-Dichlorbenzamid (BAM) ( $\mu\text{g/l}$ )

De 3 indvindingsboringer på og ved vandværker er påvirket af salt og af rester af byforurening (BAM). Dog ligger indholdet under 50 pct. af det tilladte niveau for rent drikkevand, og BAM vil formentlig aldrig blive et reelt problem. Tendensen andre steder, hvor der har været anvendt præfix i boligområder, frem til det blev forbudt i begyndelsen af 90'erne, er, at stoffet er faldende i det øverste grundvand.

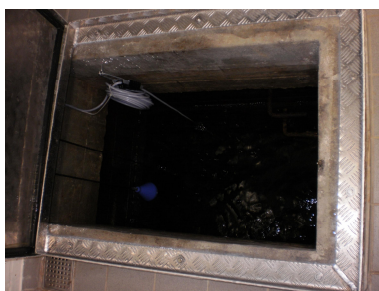
Rentvandstank vand-  
værk

Det er oplyst, at tankene ikke er inspiceret i nyere tid.

- Inspektion af de 2 tanke.
- Inspektion af den store tank ved trykzone 2.
