Opdatering af  
Tilstandsrapport  
med  
forslag til handlingsplan  
Januar 2010  
**Hjerm Vandværk**

Tilstandsrapporten består af 2 rapportdele:

Opdateret tilstandsrapport er udarbejdet af : Jørgen Krogh Andersen, Hydrogeolog, DVN - tlf. 98 66 66 66  
Kvalitetssikring : Dorte Michelsen, Teknisk assistent, DVN

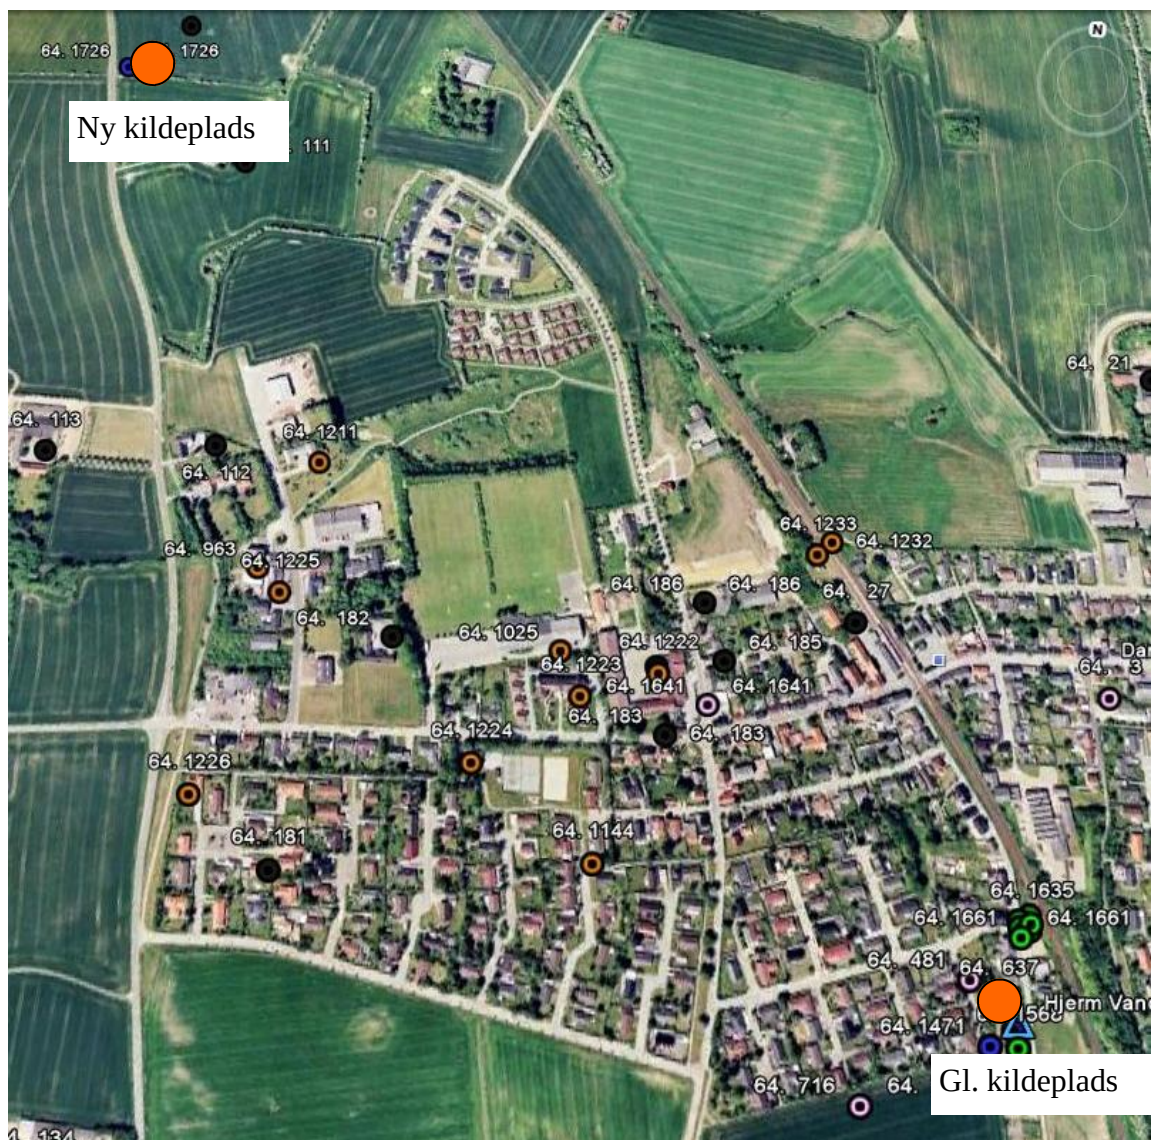
## Kort med vandværkets nuværende og evt. fremtidige kildeplads :

**Ny kildeplads og prøveboringer**

Prøveboringer og arbejde omkring prøveboringer holdes indenfor et areal på ca. 20 x 20 meter i det sydvestlige hjørne af marken, det areal som vandværket ifølge aftalen har købt i 2009.
