Risikovurdering  
af  
indvindingsoplandet  
til  
**Ø. Hornum Vandværk**

Risikovurdering er udarbejdet af : Jørgen Krogh Andersen, Hydrogeolog, DVN - tlf. 98 66 66 66  
Kvalitetssikring : Dorthe Michelsen, Teknisk Assistent, DVN

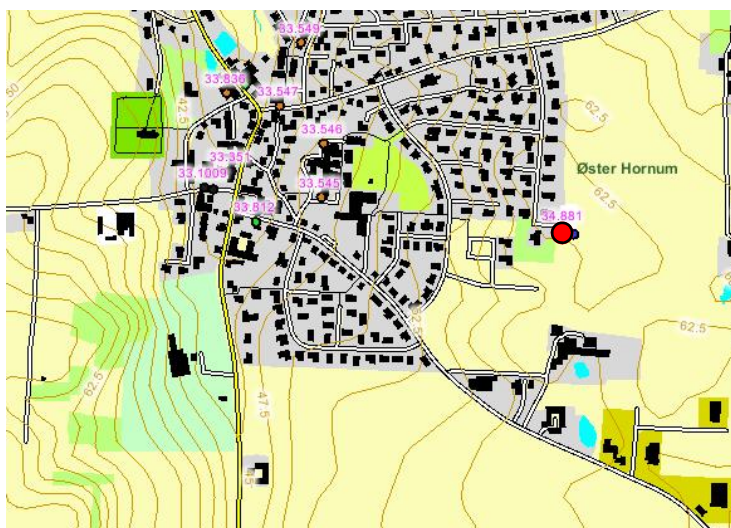
## Bilag nr. 2

De store forskelle i udvalgte analyseparametre skyldes antagelig mest, at de 2 boringer er udført med 2 forskellige boremetoder og af 2 forskellige brøndborere, se bilag 2 fra udkast til tilstandsrapport 2008. Det ses af borejournalen, at der er forskel i forerørets dybde, hvilket kan være den mest væsentlige forklaring. Det almindelige kendte fænomen som "skorstenseffekten" kan også have en betydning. Bemærk dog at der kan være stor forskel i oplysninger i borejournal og de faktiske forhold. Det anbefales dog, at vandværket blot benytter boringerne som foreslået i udkast til tilstandsrapport og foretager egenkontrol.

Boringernes jordlag er illustreret på tegningen herunder. Borejournaler er vedlagt som bilag.

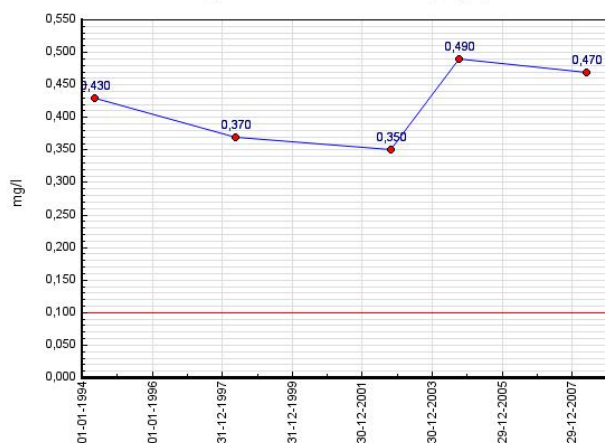
Boring 1 - DGU 34.881: Jern (mg/l)

Grundvandet hentes op fra 2 boringer, som viser en ret stor forskel i ex. nitrat og opløst jern, hvilket tyder på, at det grundvand, som strømmer ind i boringerne, sker fra forskellig dybde.
